SILLAN- TARKASTUSOHJE

TIE- JA VESIRAKENNUSHALLITUS
SILLANRAKENNUSTOIMISTO

TVH 732219

SILLANTARKASTUSOHJE

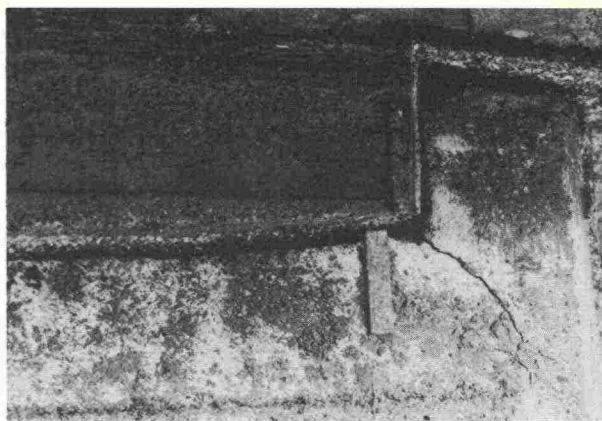
Alusrakenteissa tapahtuvia liikkeitä voidaan seurata rakenteisiin kiinnitettävien merkkien avulla (kuva 4.15).

Kuva 4.15. Alumiiniliuskat osoittavat maatuessa tapahtuneen liikkeen

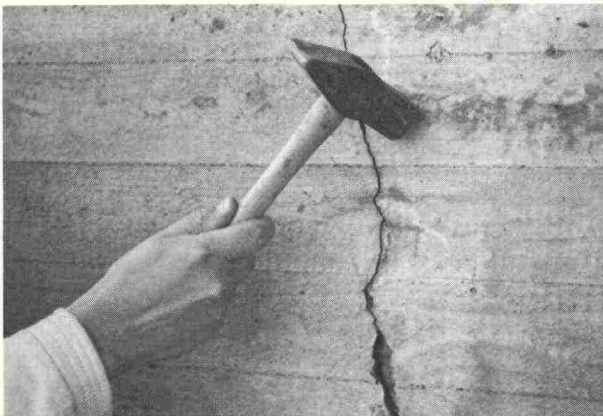
Yleisin pintatestausmenetelmä on iskukoe, jolloin iskun antaman äänen perusteella paikallistetaan rakenteen epäilyttäviä kohdat. Koputtelu tehdään mieluummin pajavasarella (kuva 4.16).

Kuva 4.16. Pajavasara on pintatestauksen perusväline

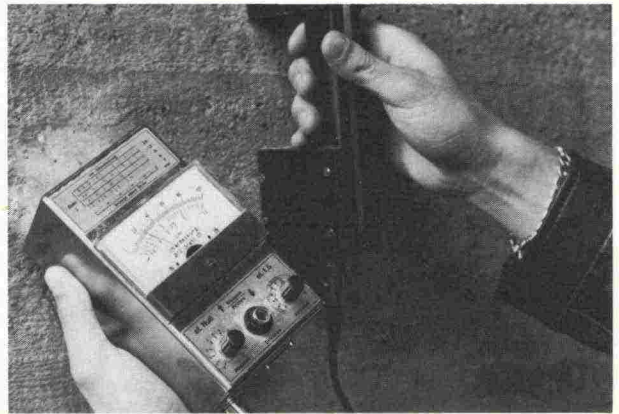
Magneettisella peitekerrosmittarilla (kuva 4.17) saadaan yleensä riittävällä tarkkuudella selville raudoitustangon sijainti rakenteen pinnan suunnassa, kun tanko on alle 100 mm:n syvyydessä.

Peitekerrosmittari on syytä kalibroida ainakin laajempia mittauksia aloitettaessa, tarkistamalla betonipeitteen paksuus mitattuun kohtaan poratusta tai piikatusta reiästä. Peitekerrosmittarin antamat tulokset ovat epävarmoja tiheästi raudoitetuissa kohdissa.

Kuva 4.17. Betonipeitemittari

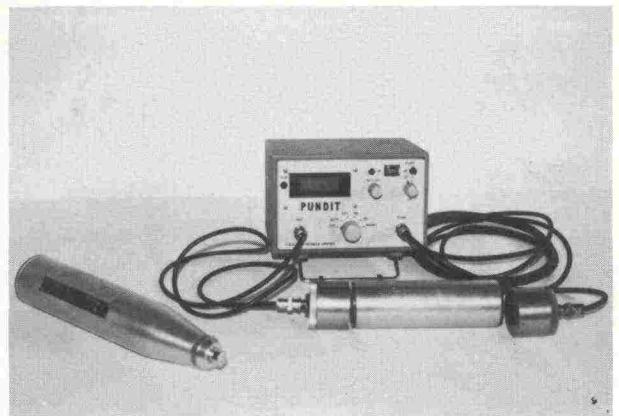
Betonin likimääräinen puristuslujuus sekä rakenteessa vallitsevat lujuuserot saadaan selville kimmovasarella ja ultraäänin nopeusmittarilla (kuva 4.18).

Kuva 4.18. Kimmovasara ja ultraäänilaite

Kimmovasarella saadaan melko luotettavia tuloksia, jos betonipinnan kosteustila vakioidaan ennen mittauksia pitämällä pinta kosteana 15 minuutin ajan.

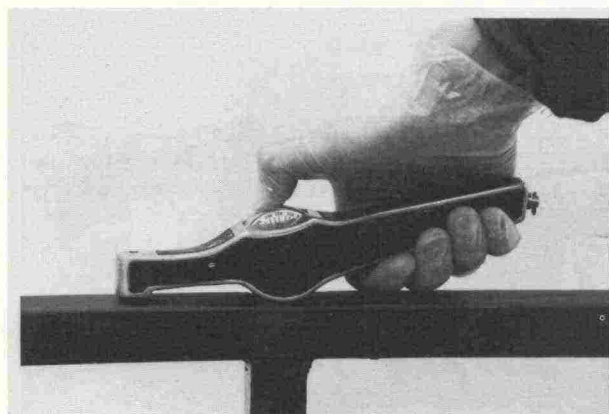
Kuivan kalvon paksuuden mittauslaitteet (kuvat 4.19 ja 4.20) on kalibroitava aina ennen käyttöä laitteen valmistajan antamien ohjeiden mukaan. Käytön aikana kalibrointi on tarkistettava säännöllisin välein. Lähellä reunaa tai sisäpuolista nurkkaa tehtävät mittaukset eivät ole päteviä, ellei laitetta ole kalibroitu tällaista mittausta varten.

Kuva 4.19. Kestomagneettinen kuivan kalvon mittari

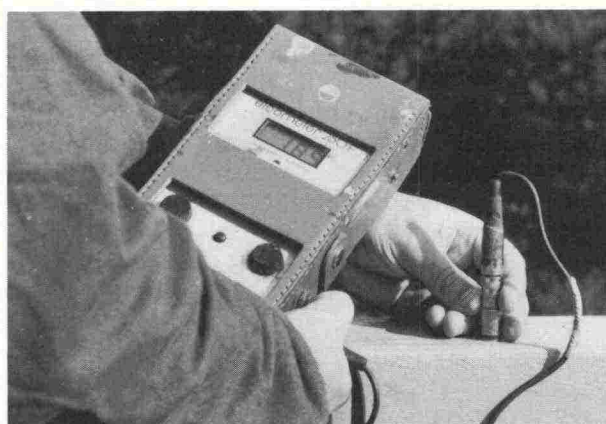
Kuva 4.20. Sähkömagneettinen kuivan kalvon mittari

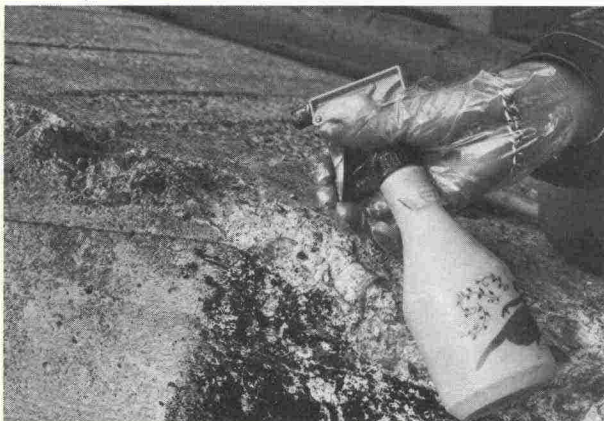
Betonin karbonatisoituminen tutkitaan lohkaisemalla betonipinnasta pala tai halkaisemalla lieriöporalla porattu näyte. Lohkaistulle pinnalle suihkutetaan tai sivellään fenoliftaleiiniliuosta, jonka pitoisuus on yksi prosentti. Karbonatisoitumaton betoni värjäytyy välittömästi punaiseksi ja karbonisoitunut jää harmaaksi (kuva 4.21).

Kuva 4.21. Karbonatisoitumaton betoni värjäytyy punaiseksi

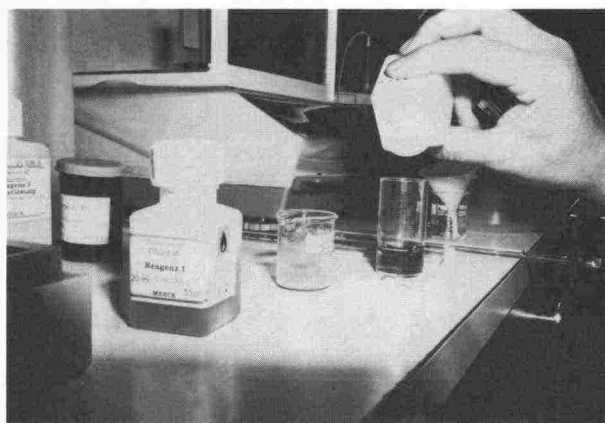
Kuva 4.22. Kloriditutkimus reagenssiaineiden avulla

Tarkemmin betonin kloridipitoisuus voidaan tutkia kohteeseen poratusta reiästä eri syvyyksiltä otetun betonijauheen avulla. Tarkasti punnittu näyte tutkitaan mieluummin laboratoriossa reagenssiaineiden avulla (kuva 4.22). Tutkimuksessa käytettäviä aineita on saatavana valmiina pakkauksina. Tutkimus tehdään valmistajan ohjeiden mukaan.

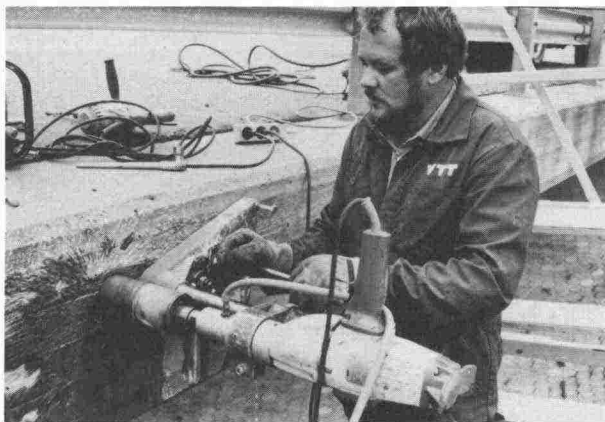
Kuva 4.23. Näytteenotto lieriöporalla (timanttipora)

Laboratoriotutkimuksia varten tarvittavat koe-kappaleet porataan rakenteesta yleensä lieriöporalla (kuva 4.23). Tutkimus on luonteel-

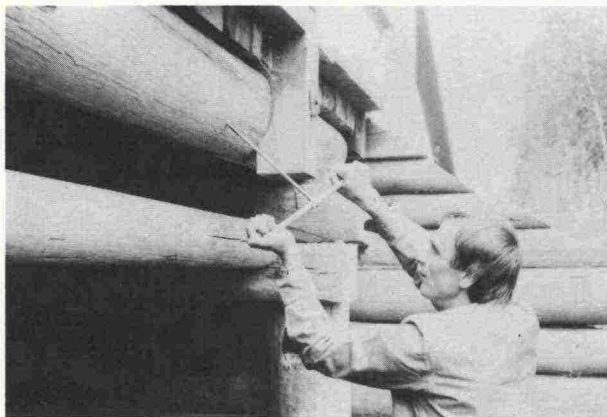
Puurakenteen lahovikojen laajuus sekä kylästysaineen tunkeutuminen ja määrä saadaan selville kasvukairalla otettavan näytteen avulla (kuva 4.24).

Kuva 4.24. Näytteenotto kasvukairalla

Pääkannattajaa tutkittaessa on lähdettävä kairaamaan kannattajan kyljestä ja näyte on yritettävä saada myös kannen kanssa kosketuksessa olevasta osasta. Lahoviat voidaan todeta näytteestä silmämääräisesti.

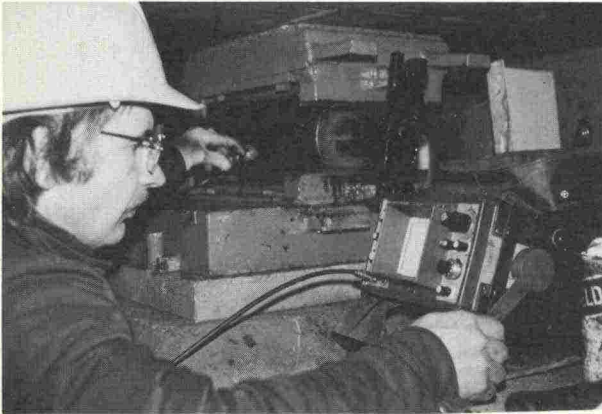
Kuva 4.25. Säröjä voidaan etsiä teräsraken-
teista ultraäänimittauksella

Erikoistutkimus tehdään joko ainetta rikko-
mattomalla menetelmällä siltapaikalla (kuva
4.25) tai rakenteesta otettujen näytteiden
avulla laboratoriossa (kuva 4.27). Työtä varten
laaditaan aina tutkimusohjelma, jossa määri-
tetään ainakin näytteenottokohdat ja tutki-
musmenetelmät.

- magneettijauhe- tai tunkeutumanestetutkimus, joilla etsitään pintaan asti ulottuvia säröjä ja muita pintavaurioita
- ultraäänimittaus, jolla etsitään säröjä teräsrakenteista (kuva 4.25)
- röntgenkuvaus, jolla tarkastetaan hitsausliitokset (kuva 4.28).

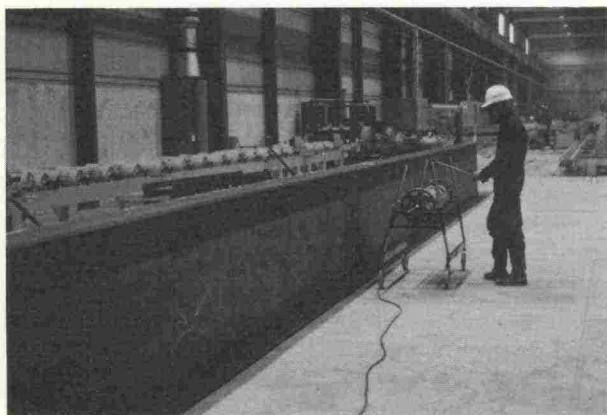
Kuva 4.28. Hitsausliitoksen tarkastus röntgenkuvauksella

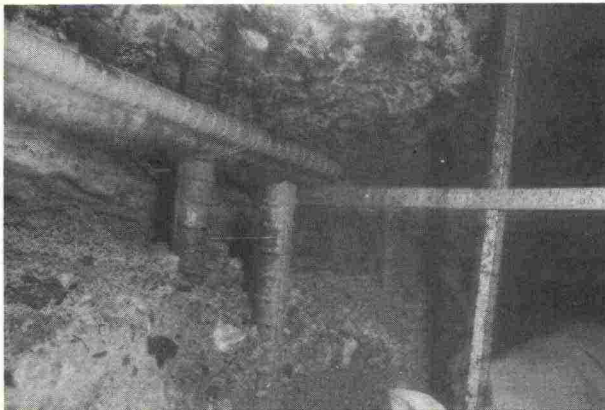
Kuva 4.29. Vedenalaisen syöpymän syvyyden mittaus

Vedenalaisissa tarkastuksissa käytetään pääasiassa näkö- ja tuntohavaintoja, pinta-testausta sekä mittauksia (kuva 4.29).

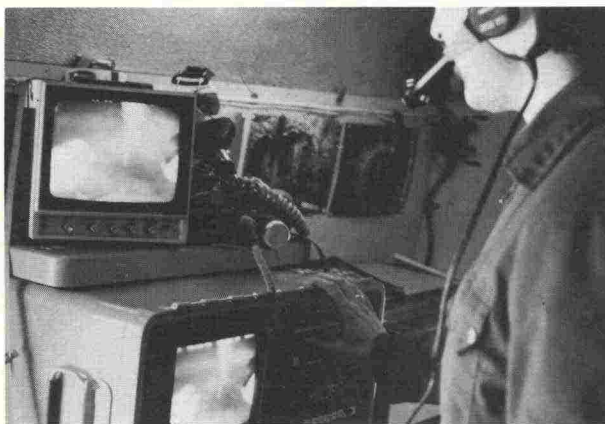
Kuva 4.30. Vedenalainen tarkastus voidaan tallentaa videonauhalle

Olosuhteista johtuen on asiantuntevilla näköhavainnoilla tärkeä merkitys. Paras tulos saavutetaan, jos käytetään nauhoitusta sukeltajan sanallisen kuvauksen tallentamiseen sekä valokuvausta ja videokuvasta vaurioiden esittämiseen (kuva 4.30).

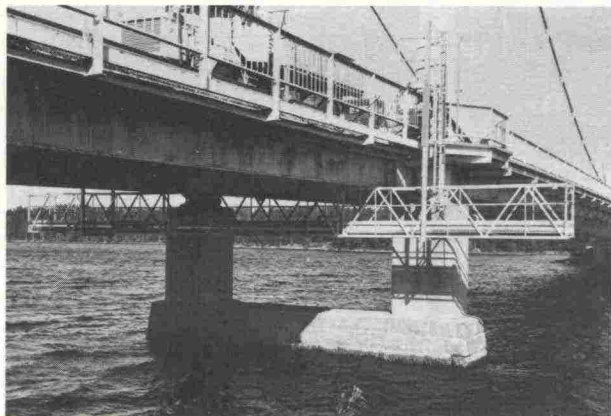
Kuva 4.31. Huolto- ja tarkastusvaunu on tarpeen suurissa silloissa

Siltoja rakennettaessa ja korjattaessa tulisi ottaa huomioon siltojen tarkastamisen tarpeet. Ainakin kaikki suuret terässillat tulisi varustaa huolto- ja tarkastusta helpottavalla käytävällä tai vaunulla (kuva 4.31).

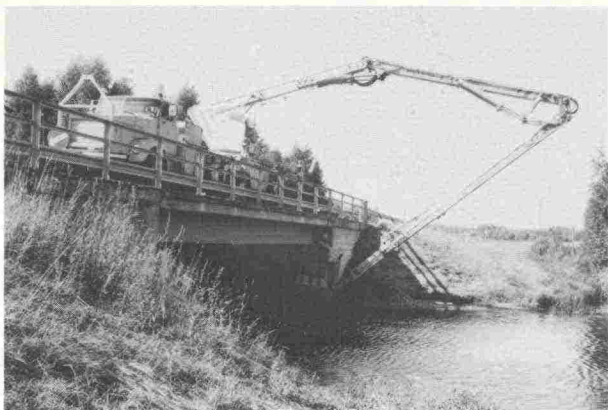
Kuva 4.32. Siltakurki on joskus ainoa keino päästä tarkastettavan kohteen luokse

Siltojen huolto- ja tarkastushenkilöstön työturvallisuus on taattava kiinteillä rakenteilla, henkilökohtaisilla varusteilla taikka työssä on käytettävä nostolavaa tai siltakurkea (kuva 4.32).

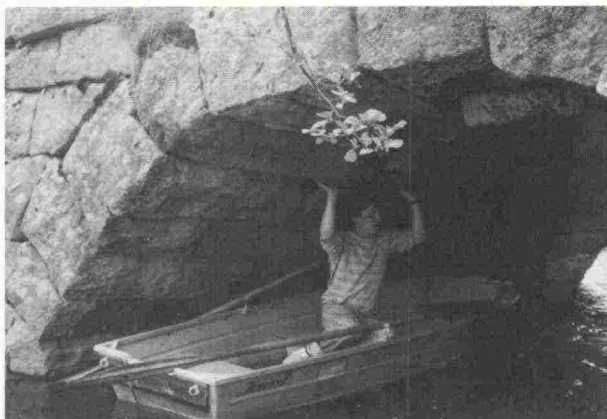
Kuva 4.33. Vesistösillan tarkastuksessa tarvitaan kesällä vene

Yleensä tarkastuksessa tarvittavia apuvälineitä ovat tikkaat ja vene (kuva 4.33), joiden tuomisesta siltapaikalle on sovittava tiemestarin kanssa.

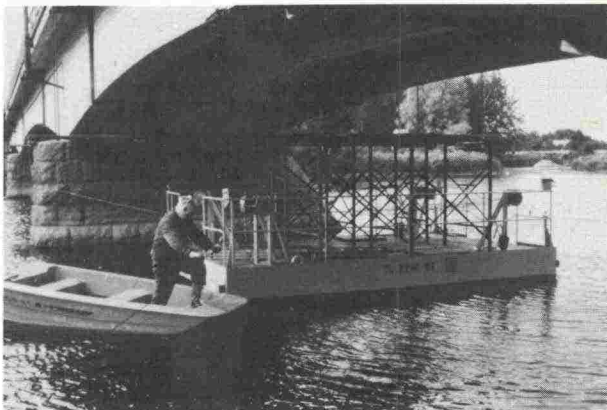
Kuva 4.34. Rantaan kiinnitettävillä haruksilla varustettu kätevä lautta

Jos vesistösillan alla tarvitaan telineitä, tehdään ne ponttonien tai tynnyrien varaan rakennetulle lautalle (kuva 4.34). Koottavista putkitelineistä on saatu hyviä kokemuksia.

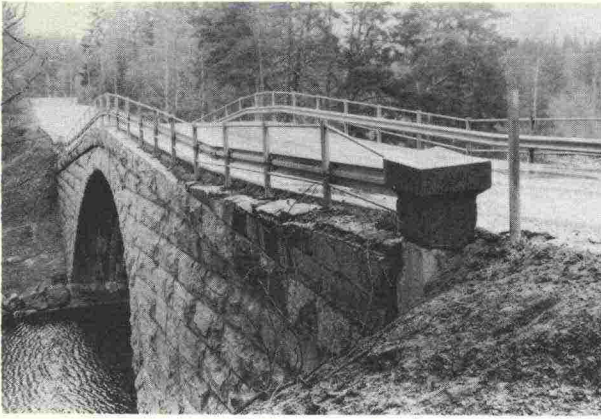
Kuva 5.01. Kallioille perustetuissa kivisilloissa on harvoin vaurioita

- Hyvälaatuinen kivi on ainoa kestäväksi luonnehdittava sillanrakennusmateriaali (kuva 5.01).
- Puun ongelma on lahoaminen, joka on puun biologista tuhoutumista lahoittajaisienten vaikutuksesta (kuva 5.02).
- Seostamattoman teräksen heikkous on ruostuminen, joka on tyypillinen korroosioilmiö eli ympäristön kanssa tapahtuva sähkökemiallinen reaktio (kuva 5.03).
- Teräsbetonin ongelma on karbonatisoituminen ilman hiilidioksidin vaikutuksesta, halkeilu sekä alttius veden, pakkasen ja suolojen aiheuttamalle rapautumiselle (kuva 5.04).

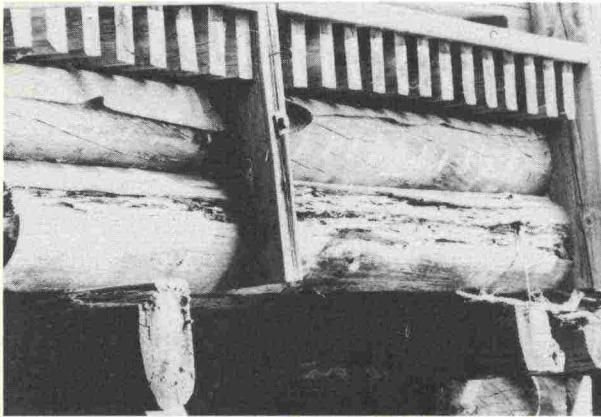
Kuva 5.02. Kyllästämättömän puun ongelma on lahoaminen

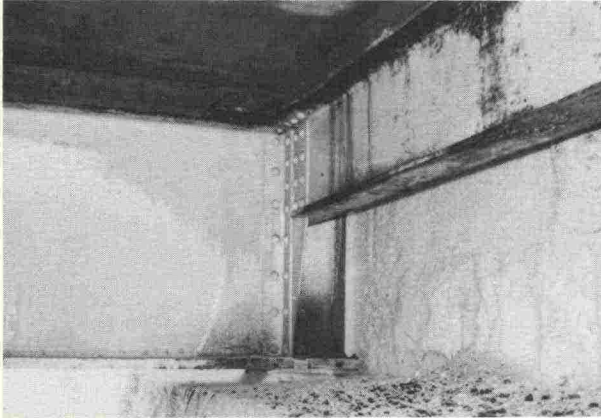
Kuva 5.03. Ruostumisvaurioita päällysrakenteen teräspalkeissa

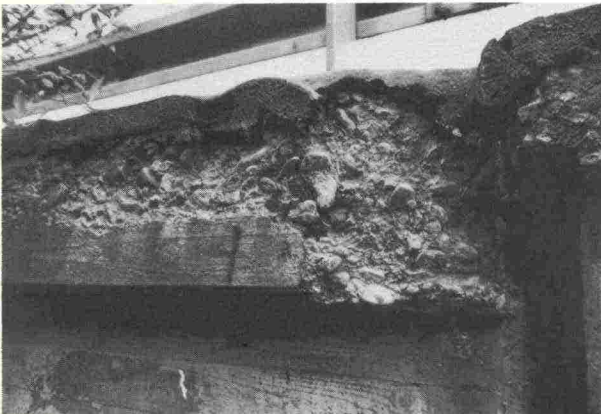
Kuva 5.04. Tyypillinen rapautumisvaurio reuna-palkissa

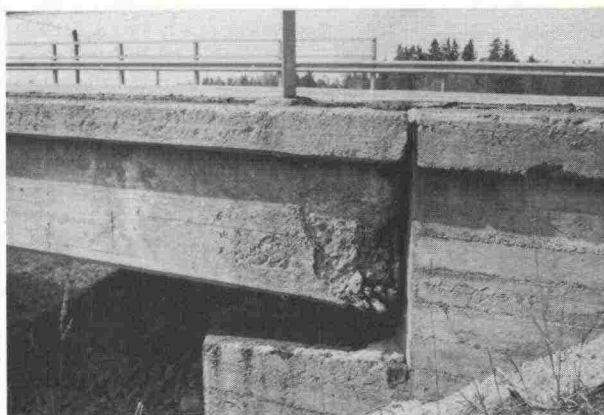
Kuva 5.05. Rapautunut päällysrakenteen kulma

Eniten pintavaurioita esiintyy betonin rasite-
tuilla pinnoilla, kuten vedenpinnan vaikutus-
alueella sekä kohdissa, joihin jään sulatuk-
seen käytetty suola pääsee vaikuttamaan
(kuva 5.05).

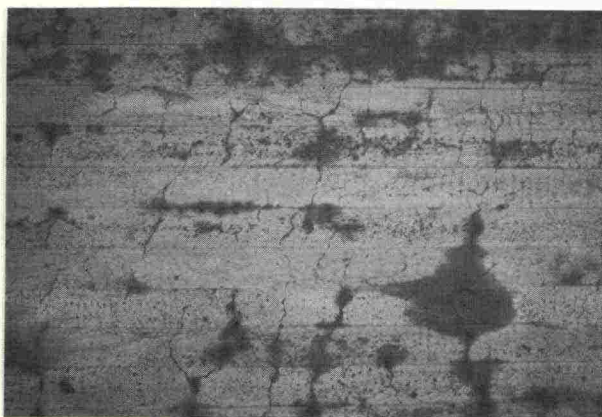
Kuva 5.06. Säröily on tyypillinen pakkasvaurio ja rapautumisen esiaste

Pakkasvaurioita syntyy veden jäätyessä betonin huokosissa, koska vesi laajenee noin yhdeksän prosenttia (kuva 5.06). Lumen ja jään sulatukseen käytettävä natriumkloridi pahentaa oleellisesti pakkasvaurioita. Mitä nuorempaa betoni on, sitä herkempää se on vaurioitumaan. Alhainen vesisementtisuhte sekä lisähuokostus ja eräät muut lisäaineet parantavat ratkaisevasti betonin pakkasenkestävyyttä. Tarkastajalla tulisi olla käytössään tiedot betonin koostumuksesta, jotta oikeiden johtopäätösten teko olisi mahdollista.

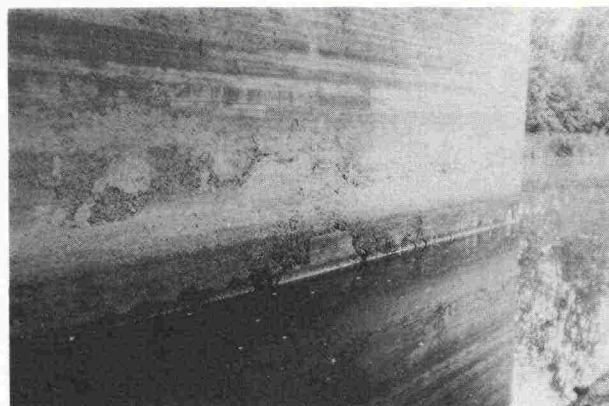
Kuva 5.07. Harvaksi jääneitä kohtia betonipinnassa

Betonipinnan harvaksi jääneitä kohtia (kuva 5.07) on tarkkailtava, koska ne ovat erityisen arkoja rapautumiselle. Betonipinnan harvuus johtuu yleensä riittämättömästä tiivistyksestä tai sementtiliiman valumisesta muottien läpi. Tarkkailtavia kohtia ovat lisäksi työsaumat sekä korjaustöissä vanhan ja uuden rakenteen liitoskohdat.

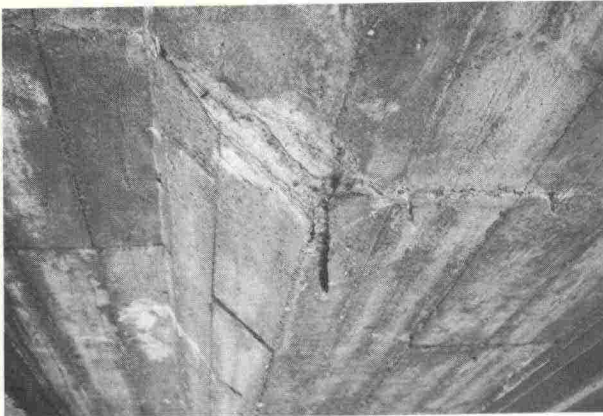
Kuva 5.08. Kalkkimuodostusta halkeamissa

Halkeamat huonontavat betonin vesitiiviyttä. Tiiviys on kääntäen verrannollinen vedenpaineeseen ja halkeaman leveyteen. Betonilla on kyky jossain määrin itse sulkea pienehköjä halkeamia. Vuotavissa halkeamissa kulkeutuu kalsiumhydroksidi rakenteen pintaan muuttuen siellä ilman hiilidioksidin vaikutuksesta vaaleaksi kalsiumkarbonaatiksi. Jos vuoto jatkuu pitkään muodostuu rakenteen pintaan paksuja kalkkikerroksia tai kalkkikuikkoja (kuva 5.08).

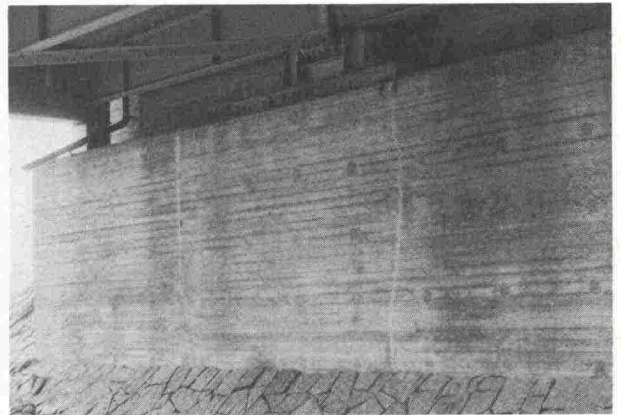
Kuva 5.09. Kutistumishalkeamia maatuessa

Betonirakenteissa tapahtuu lämpötilasta aiheutuvia muodonmuutoksia, kun betonin hydrataation seurauksena syntyy lämpöä, joka ei pääse varsinkaan massiivisista rakenteista poistumaan riittävän nopeasti ja toisaalta myöhemmin, kun ilman lämpötila vaihtelee. Muodonmuutosten ollessa estettyinä pakkovoimat aiheuttavat halkeamia rakenteeseen tai siihen liittyviin rakenteisiin. Jos rakenneosa liittyy vanhaan rakenteeseen, jossa muodonmuutokset ovat tapahtuneet, syntyy saumaa vastaan kohtisuoria rakennehalkeamia. Varsinkin massiivisten rakenteiden halkeamat menevät yleensä rakenteen läpi (kuva 5.09).

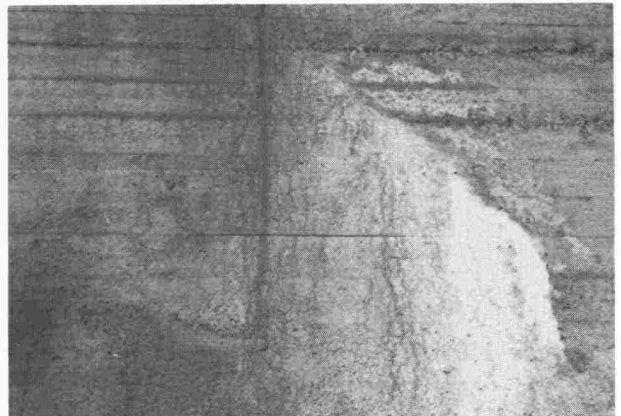
Kuva 5.10. Maatuen vuotava halkeama

Jos halkeamassa on merkkejä vesivuodosta, on tämä otettava erityisesti huomioon (kuva 5.10). Vesivuoto saattaa joskus olla syynä pakkasvaurioon.

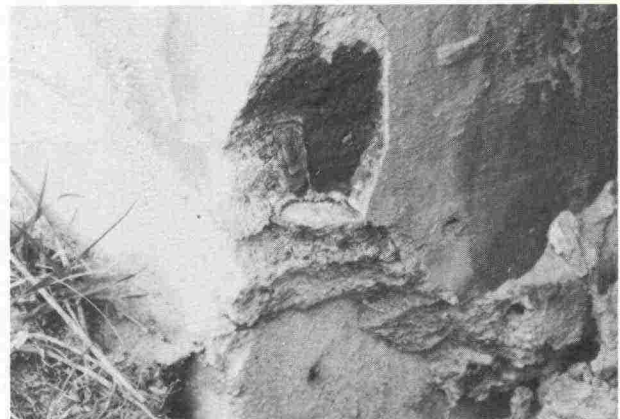
Kuva 5.11. Betonin karbonatisoituminen saadaan selville fenoliftaleiinilla

Betoni menettää kuitenkin vähitellen ilman hiilidioksidin vaikutuksesta emäksisyytensä eli karbonatisoituu (kuva 5.11). Karbonatisoitumista edistävät betonin harvuus, huono vesitiiviys ja halkeilu. Jos raudoituksen betonipeite on ohut, alkaa teräskorroosio nopeasti. Teräskorroosio on sitä voimakkaampaa, mitä pienempi teräksen syöpyvän osan (anodi) pinta-ala on katodin pinta-alaan verrattuna ja mitä paremmin betoni johtaa sähköä. Jänneteräkset ovat erityisen arkoja korroosiolle.

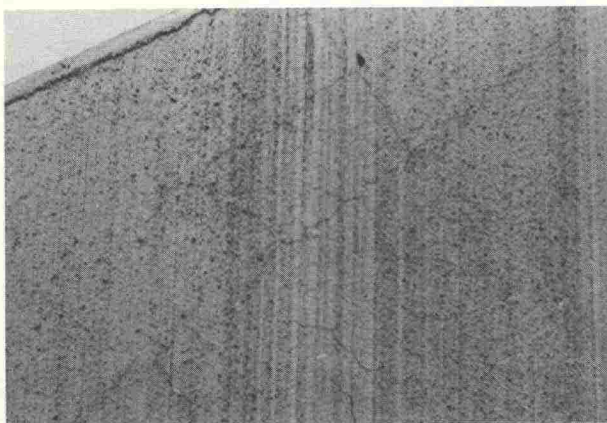
Kuva 5.12. Elementtien betonipeitteet ovat usein riittämättömiä

Raudoitustangon korroosio ilmenee betonipinnassa aluksi tangon suuntaisena halkeamana (kuva 5.12) ja mahdollisen vesivuodon myötä ruosteläikkänä tai -viiruna. Koska teräs ruostuessaan laajenee, lohkeaa betoni lopulta pois raudoitustangon päältä (kuva 5.13). Jänneterästen korroosio voi olla hyvin nopeaa jännityskorroosion vuoksi.

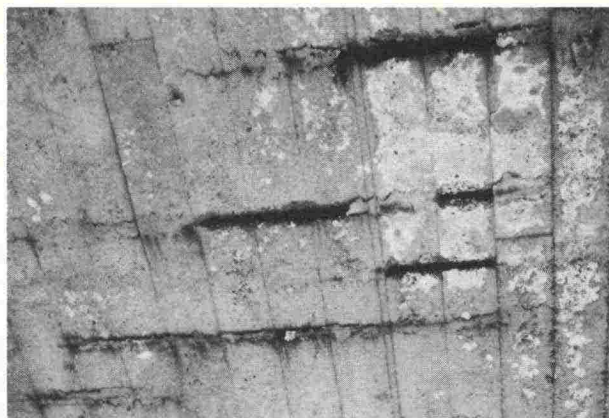
Kuva 5.13. Teräskorroosio lohkaisee lopulta betonipeitteen

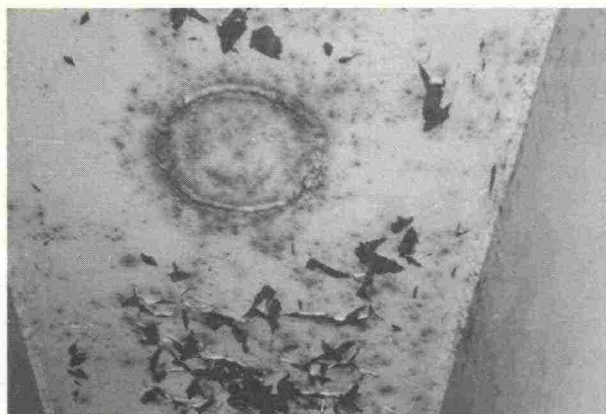
Kuva 5.14. Hitsausliitoksen esikäsitteily on ollut riittämätön ja pintamaali on maalattu liian aikaisin

Pintakäsittelyn vauriotyyppejä ovat ruostuminen, kupliminen, halkeilu, hilseily ja liituuntuminen (kuvat 5.14—5.16). Vauriot todetaan yleisesti, mutta yleensä seurataan tarkemmin vain rakenteiden ruostumista. Jos rakenne on

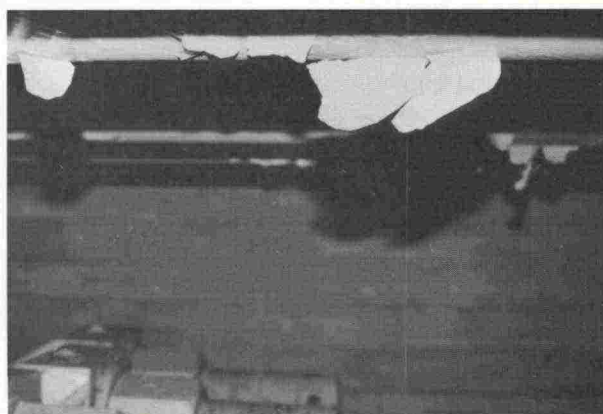
Kuva 5.15. Maali hilseilee riittämättömästi tuuletetussa ankkurikammiossa

Ankkurikammiossa vallitsevaan kosteustilaan on kiinnitettävä huomiota. Jos betoni- ja teräspinnoilla on kosteutta, on harkittava tuuletuksen tehostamista (kuva 5.15). Ankkurikammioon tapahtuva vesivuoto saattaa vaurioittaa alapuolella olevien teräsrakenteiden pinnoitteita.

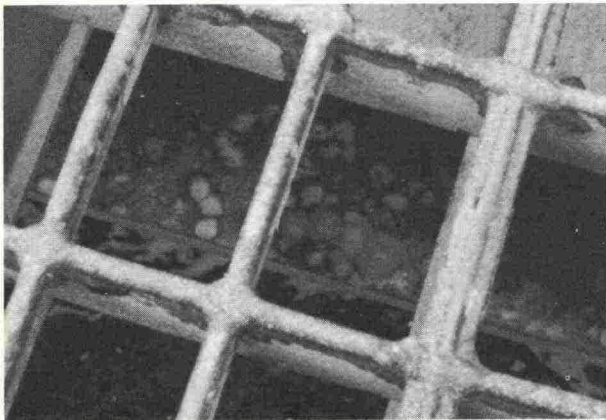
Kuva 5.16. Kuopparuoste heikentää rakenteen kantavuutta

Ruostuminen ei aiheuta rakenteelle välitöntä vaaraa, mutta saadessaan vapaasti jatkaa, se heikentää rakenteen kantavuutta ja johtaa korjaamattomana koko rakenteen vaurioitumiseen (kuva 5.16). Mitä ohuempia rakenteet ovat, sitä vaarallisempaa on ruostuminen.

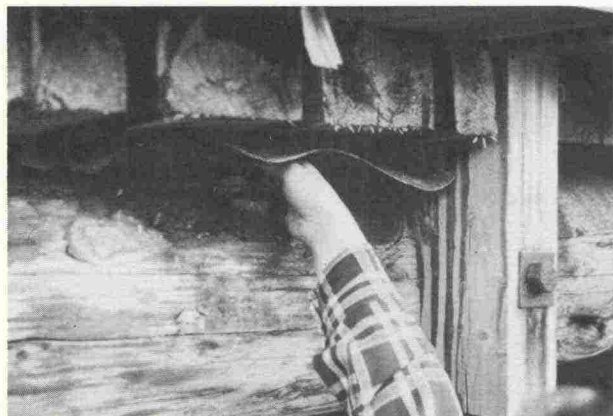
Kuva 5.17. Bitumihuopa estää rakenteen tuulettumisen

Lahovikoja on erityisesti kyllästämättömissä puurakenteissa. Pintakyllästys ei siltarakenteissa oleellisesti suojaa puuta lahoamiselta. Pinnan peittäminen bitumihuovalla ei suinkaan suojaa puurakennetta, vaan päinvastoin edistää lahoamista, koska puun pinta pysyy jatkuvasti kosteana (kuva 5.17).

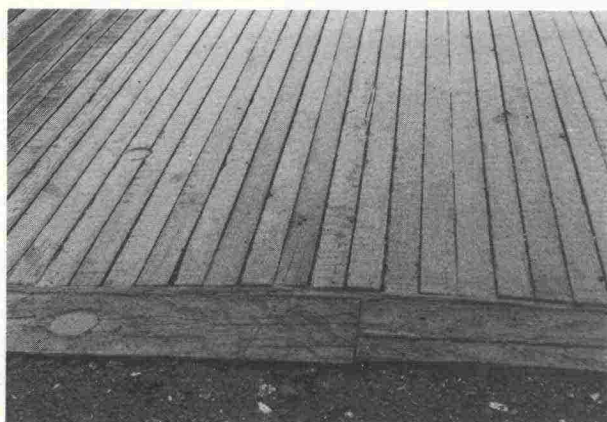
Kuva 5.18. Ravistunut lankkukansi

Jos puun kosteustila on ollut väärä naulattu- ja rakenteita tehtäessä, tulee rakenne puun kuivuessa harvaksi eli ravistuu (kuva 5.18).

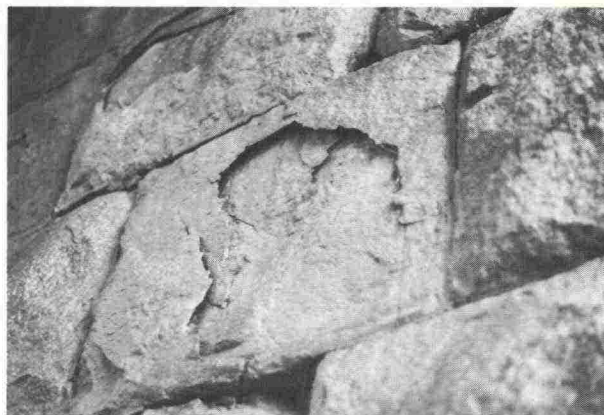
Kuva 5.19. Jos kivissä on pintalustia, tulisi kosteuden pääsy pinnoille estää

Kivien pinnoissa saattaa esiintyä myös lohkeilua (kuva 5.19). Lohkeilua esiintyy varsinkin maatukien etupinnoissa, kun avonaisista saumoista valuva vesi irrottaa jäätyessään kivistä pintalustan.

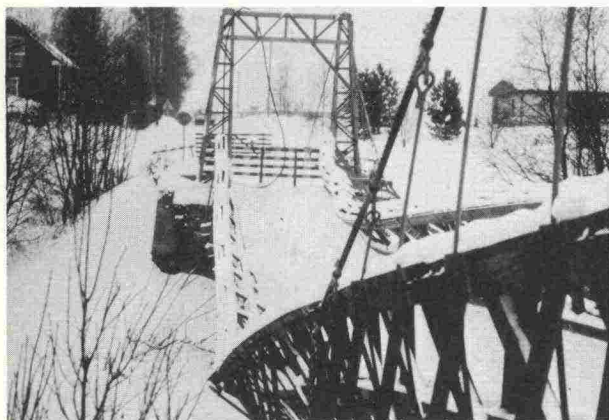
Kuva 6.01. Siltasortumia tapahtuu maassamme harvoin

Periaatteessa on lähdettävä siitä, että kaikissa rakenteissa tapahtuu jonkinasteisia liikkeitä ja muodonmuutoksia. Jos liike tai muodonmuutos ei ole hallittu, syntyy eriasteisia vaurioita. Vauriot pahenevat yleensä alussa hitaasti, mutta vähitellen kiihtyvällä nopeudella. Äkilliset sortumat ovat harvinaisia, mutta jännitetyissä ja ripustetuissa silloissa mahdollisia (kuva 6.01).

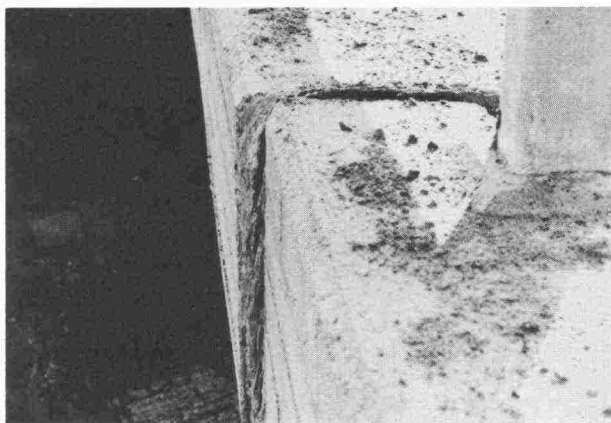
Kuva 6.02. Sillan liikkuminen näkyy hammastuksena alus- ja päällysrakenteen saumassa

Alusrakenteissa tapahtuvat liikkeet voidaan usein havaita sillan geometrasta muotoa tarkkailemalla sekä rakenneosien särmiä, tasoja, saumoja ja muita pintoja keskenään vertailemalla (kuva 6.02).

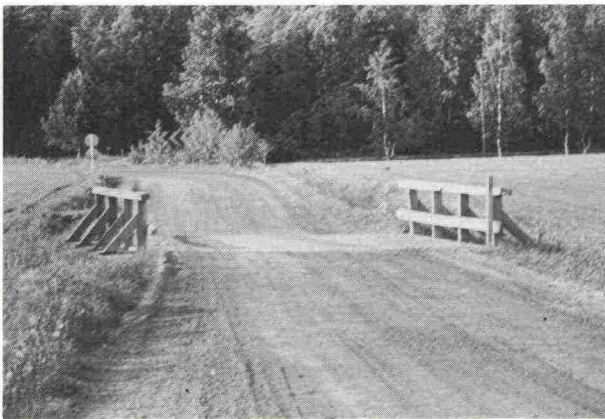
Kuva 6.03. Vinot sillat pyrkivät kiertymään

Vinon sillan maatuki pyrkii puolestaan kiertymään maanpaineen vaikutuksesta (kuva 6.03). Betoni- ja kivirakenteissa tämän huomaa laakerien erilaisen asennon lisäksi siitä, että päällysrakenne siirtyy laakeritasoilta sivulle, jolloin siipimuurin kaidelinja alkaa erottua pengerkaidelinjasta.

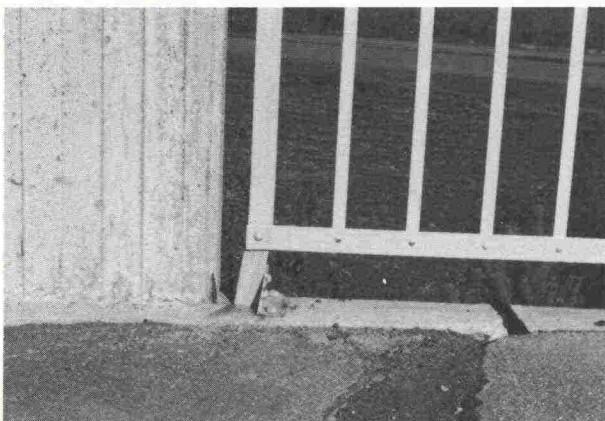
Kuva 6.04. Taaksepäin kallistunut maatuki

Jos paaluihin kohdistuu maanpainetta myös penkereen aiheuttamasta perusmaan tiivistymisestä tai kokoonpuristumisesta, on varsinakin pitkille paaluille perustetun maatuen liikkuminen havaittavissa helposti. Paaluihin tulee tällöin taivutusta ja maatuki saattaa kallistua taaksepäin (kuva 6.04).

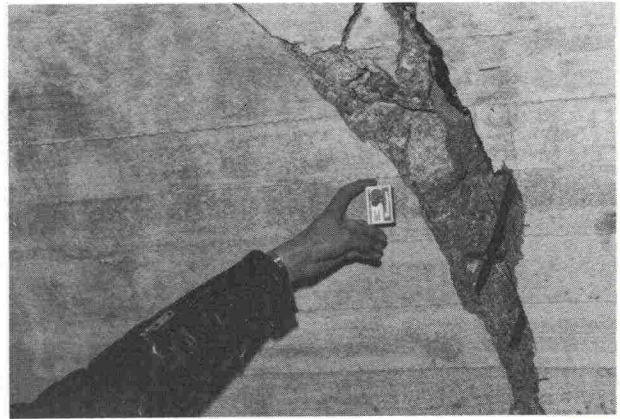
Kuva 6.05. Maanpaineen vaikutuksesta katkenut holvi

Suunnittelematon pengertäytteen lisääminen on usein aiheuttanut tukien liikkeitä ja rakenteisiin jännityksiä tai rakenteisiin on syntynyt halkeamia. Vaurioita esiintyy etenkin holvisilloissa (kuva 6.05).

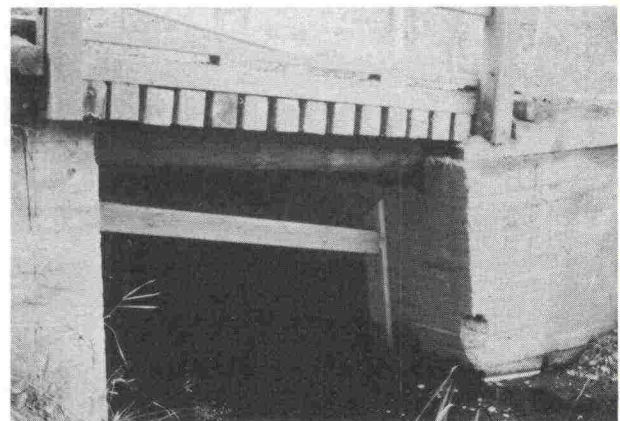
Kuva 6.06. Perusmaan eroosion vuoksi painunut maatuki

Myös perusmaan eroosioaurio saattaa johtaa maatuen liikkumiseen (kuva 6.06).

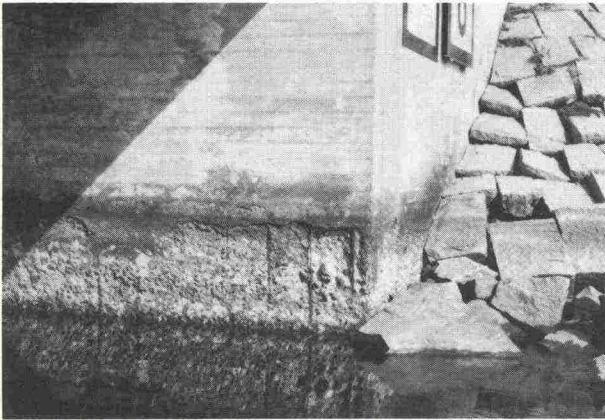
Kuva 6.07. Vedenpinnan vaikutusalue on aallokon aiheuttaman kastelun ylärajan ja jääkerroksen alapinnan välinen alue

Betonin ominaisvaurioiden lisäksi syntyy vesirakenteisiin pintavaurioita vedenalaisten valujen epäonnistuessa, betonin jäädessä harvaksi, paikkausten epäonnistuessa, rakennusjätteiden jäätyä betoniin sekä aggressiivisen veden ja jäiden kuluttavan vaikutuksen vuoksi. Yleensä vauriot keskittyvät vedenpinnan vaikutusalueelle (kuva 6.07). Vaurioluokka arvioidaan betonin ominaisvaurioiden tapaan.

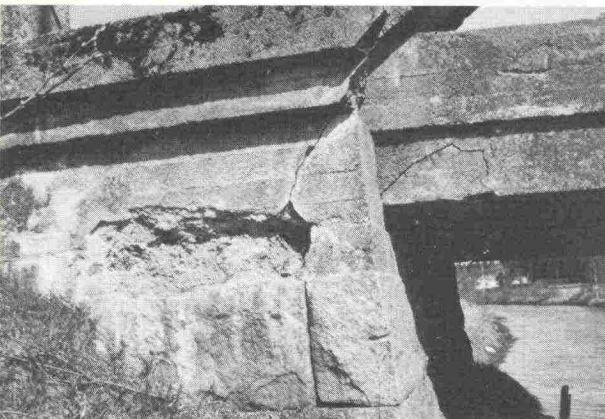
Kuva 6.08. Vaarallisia halkeamia

Epätasaiset painumat aiheuttavat tukiin rakenteellisia halkeamia, jotka ovat hyvin vinoja/tai pystysuoria. Halkeaman suunta riippuu painuvan osan sijainnista muuhun rakenteeseen nähden. Painumista johtuvissa halkeamissa on yleensä hammastusta ja halkeamat ovat suurempia kuin kutistumisesta johtuvat halkeamat. Seurausvaikutuksena saattaa myös päällysrakenteeseen tulla vaarallisia halkeamia (kuva 6.08).

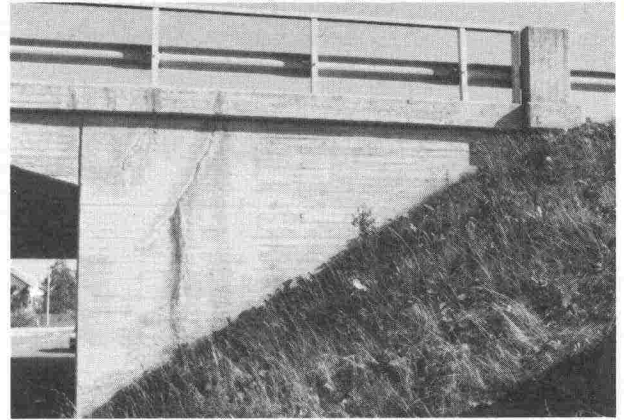
Kuva 6.09. Halkeaman syy on aina pyrittävä selvittämään

Päällysrakenteen pönkkäys ja kehäsilloissa nurkkamomentti saattavat myös aiheuttaa halkeamia siipimuureihin (kuva 6.09). Lisäksi pönkkäävä päällysrakenne saattaa aiheuttaa maatuen liikkuaessa murtumia reunapalkkien päihin tai maatuen otsamuuri saattaa katketa.

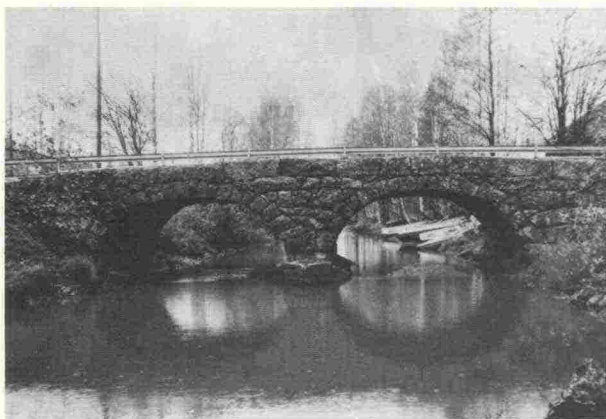
Kuva 6.10. Jos holvin muoto ei ole oikea, on harkittava holvin vahventamista

Kivien ja rakenteiden muotoon on kiinnitettävä huomiota. Kiviholvisillan holvien muotoa on tarkkailtava etäämmältä (kuva 6.10). Jos holvissa on tapahtunut muodonmuutoksia, on niiden ajankohta pyrittävä selvittämään.

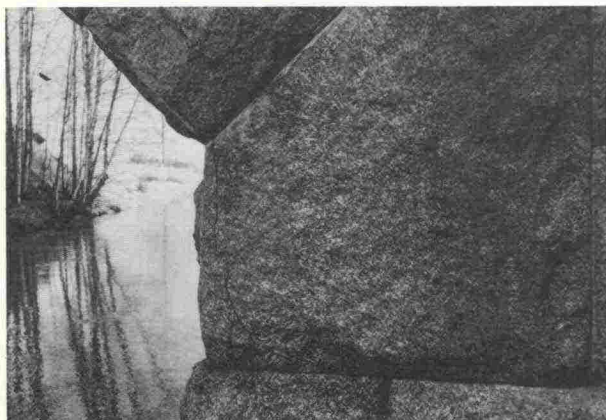
Kuva 6.11. Holvin muodonmuutoksesta aiheutuneita halkeamia kannan kivissä.

Jos kiviholvin perustukset alkavat liikkua, on ensimmäisenä merkinä holvin kaarevuuden muuttuminen. Yleensä holvi oikenee, josta on seurauksena kivien putoaminen laesta tai kantojen murtuminen (kuva 6.11). Jos painuminen jatkuu, alkavat lähinnä holvin lakea olevat kivet halkeilla. Kiviholvi on painuesaankin sitkeä rakenne, eikä se sorru ilman selviä ennakkomerkkejä.

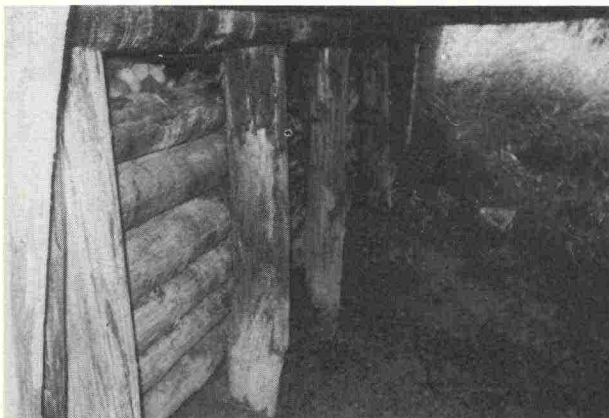
Kuva 6.12. Liian korkea puurakenteinen maatuki

Pönkillä tai eteenpäin vinoilla paaluilla varustetun maatuen korkeus saa olla enintään 2 metriä ja tavallisen pukkimaatuen korkeus enintään 1,2 metriä. Maatuen korkeus mitataan etuluiskan ja tukipaalun keskiviivan leikkauspisteestä ajoradan reunaan. Jos maatuki on korkeampi, niin paalut taipuvat ja pahimmassa tapauksessa murtuvat (kuva 6.12). Samalla niskaparru kallistuu ja tukipaalun pää saattaa haljeta (kuva 6.13).

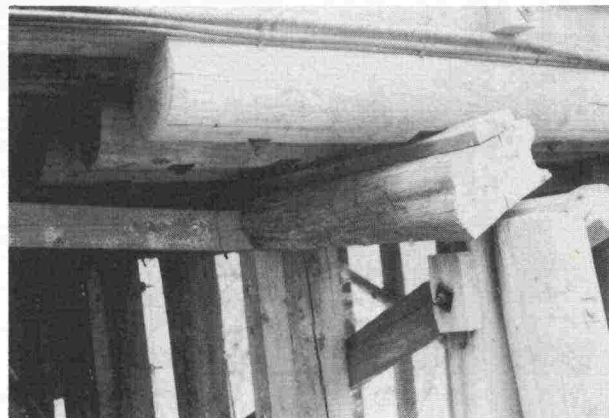
Kuva 6.13. Välituen niskaparru on kallistunut, kun kallistunut maatuki on pönkätty vain viereiseen välitukeen

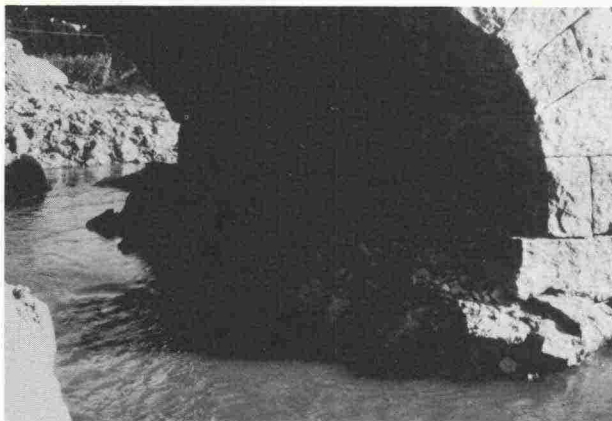
Kuva 6.14. Perkauksessa ylös jäänyt välituen perustus

Uoman pohjan riittämätön eroosiosuojaus tai varomaton perkaus saattavat aiheuttaa perustusten liikkumisen (kuva 6.14). Mitä voimakkaampi on virtaus silta-aukossa, sitä useammin on vedenalaisten rakenteiden kunto tarkastettava.

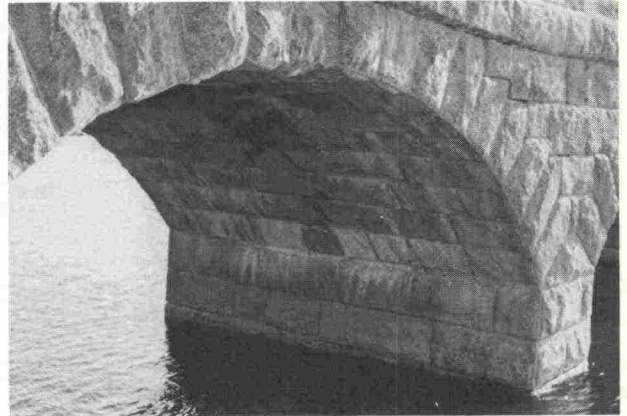
Kuva 6.15. Kokoonpuristuvien maakerrosten vuoksi kallistunut välituki

Välituen kallistumisen syynä on yleensä epätavallisen raju jäänlähtö tai syöpyä perustusten alla. Joissain tapauksissa ovat syynä olleet kokoonpuristuvat maakerrokset tai paineellinen vesi (kuva 6.15).

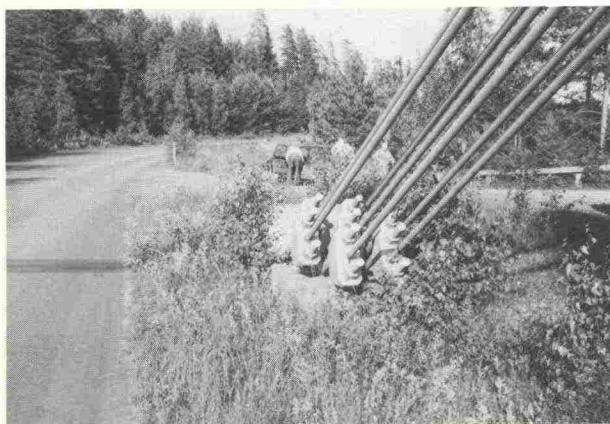
Kuva 6.16. Kun kaide puuttuu, on ajoneuvon tieltä suistumisella tuhoisat seuraukset

Jos vastapainoankkurit ovat maanpinnan yläpuolella, on tarkistettava, etteivät ajoneuvot voi tieltä suistuessaan törmätä ankkurointirakenteisiin ja köysiin (kuva 6.16).

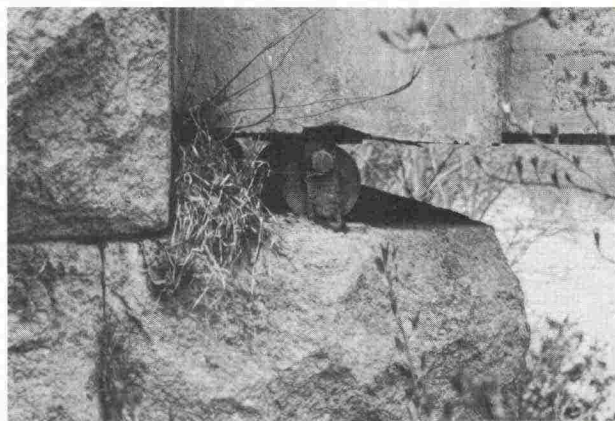
Kuva 6.17. Maata ja kasvillisuutta laakeritasolla

Alusrakenteissa on runsaasti pintoja ja ulkonemia, joihin epäpuhtaudet helposti kerääntyvät (kuva 6.17). Maa-ainekset ja kasvillisuus on poistettava vaikeasti luoksepäästäviltäkin pinnoilta, koska ne turmelevat rakenteita kosteutta pidättäessään ja muodostaessaan humusta.

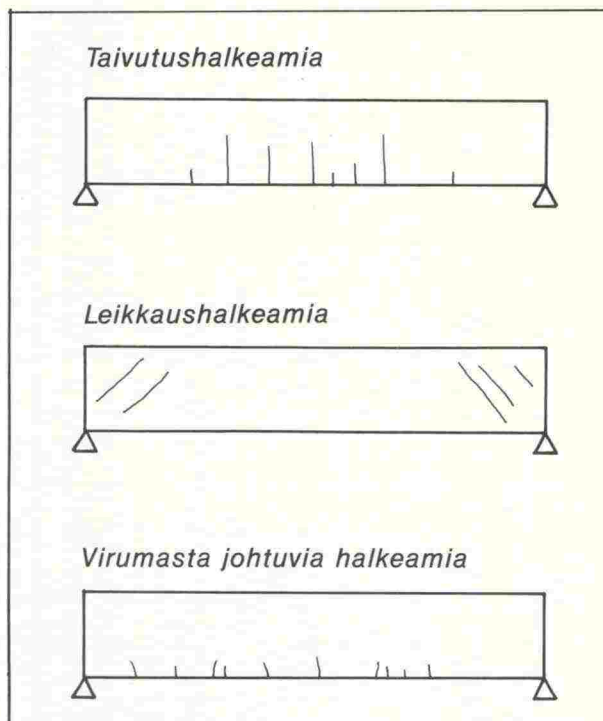
Kuva 6.19. Palkin halkeamatyyppit

Siltojen päällysrakenteissa yleisemmin esiintyvät halkeamat voidaan ryhmitellä seuraavasti (kuva 6.19):

1. Jos rakenteet taipuvat liiaksi, syntyy veto- puolelle lähes pystysuoria rakenteellisia taivutushalkeamia.
2. Jos rakenteen leikkauskapasiteetti ylittyy, syntyy tukien läheisyyteen vinoja rakenteellisia leikkaushalkeamia.
3. Viruma on pitkäaikaisesta kuormituksesta aiheutuva ja ajasta riippuva pysyvä muodonmuutos (taipuma), jonka seurauksena syntyy vetopuolelle vinoja tai pystysuoria virumahalkeamia.

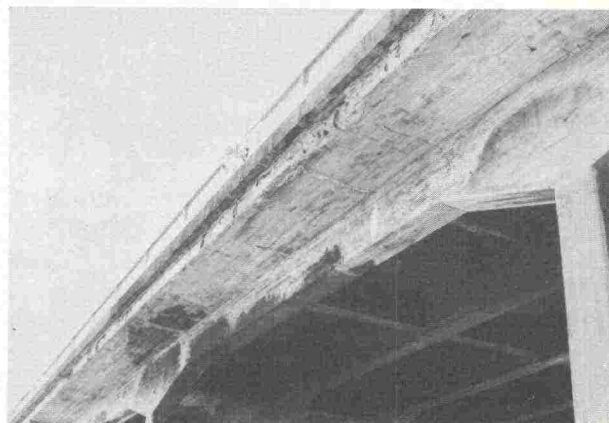
Kuva 6.20. Ohuissa ulokkeissa on usein erisistä johtuvia halkeamia

Epätasaiset lämpötilavaihtelut aiheuttavat halkeamia rakenteen paksuuden vaihdellessa. Esimerkiksi ohut ulokelaatta seuraa lämpötilan muutoksia nopeammin kuin laatta tai palkki, johon uloke liittyy. Halkeamat ovat yleensä sillan poikittaissuuntaisia ja ulottuvat ulokkeen reunasta toiseen. Halkeamien leveys vaihtelee lämpötilan mukaan. Jos useampiaukkoisen sillan ulokkeessa on halkeamia välitukien kohdilla (kuva 6.20), on syytä liian harva sillan pituussuuntainen jakorautoitus ulokkeen alapinnassa.

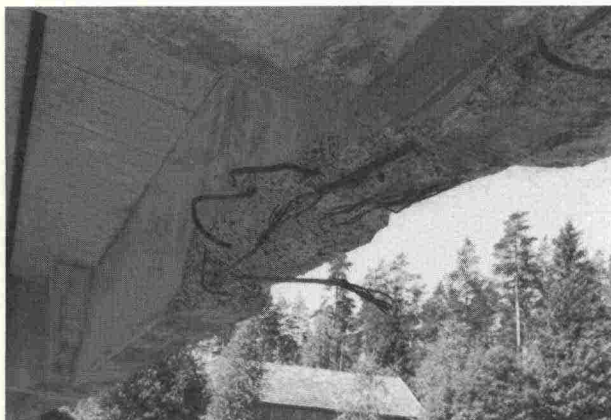
Kuva 6.21. Törmäysvaurio elementtipalkin alapinnassa

Ajoneuvojen törmäyksistä aiheutuu raappeita ja lohkeamia siltarakenteisiin. Jännitetyistä teräsbetonielementeistä rakennetut sillat ovat osoittautuneet erityisen vaurioherkiksi. Törmäyksissä syntyy usein vaikeasti korjattavia jänneterästen vaurioita. Törmäysvaurioita esiintyy risteys- ja alikulkusiltojen päällysrakenteen alakulmissa ja alapinnassa (kuva 6.21).

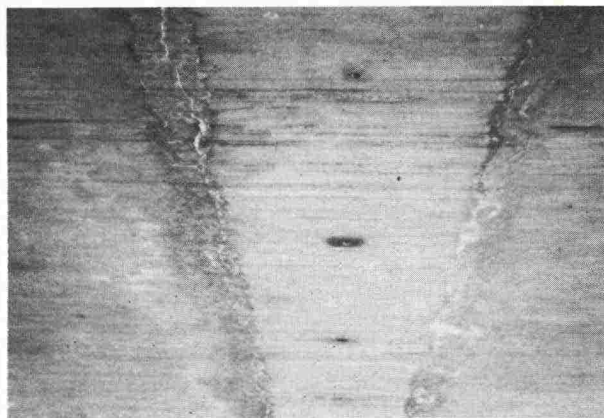
Kuva 6.22. Vesivuotoa työsaumoissa ja tippuputken ulkopuolitse

Erityistä huomiota on kiinnitettävä päällysrakenteen läpi tapahtuviin vesivuotoihin, jotka ilmenevät alkuvaiheessa kalkkiläiskinä tai kalkkiviiruinä sekä myöhemmin selvänä vesi-

vuotona, kalkkipuikkoina ja ruosteläiskinä (kuva 6.22). Vesivuodon kohdalla oleva halkeama menee usein vedeneristysten läpi, mutta vesi saattaa kulkeutua pitkiäkin matkoja vedeneristysten alla.

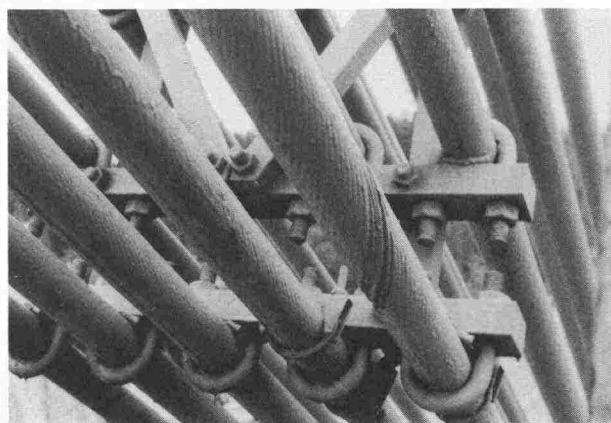
Kuva 6.23. Riippuköyden katkenneita säikeitä

Suurten terässiltojen helposti vaurioituvia rakenteita ovat riippusiltojen riippuköydet ja riipputangot sekä kaarisiltojen riipputangot ja porttaalit. Välittömiä toimenpiteitä vaativia vaurioita ovat köysien säikeiden katkeamiset (kuva 6.23).

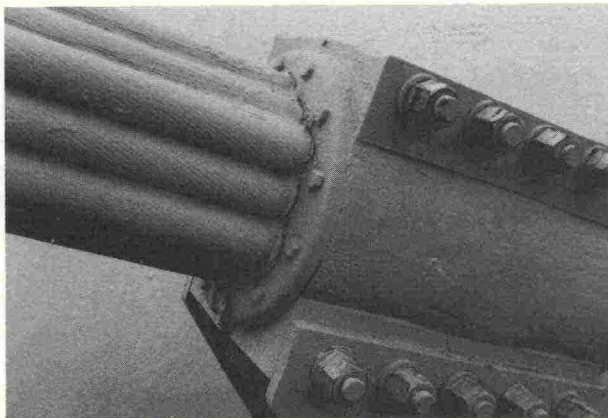
Kuva 6.24. Riipputangon soljen liukuminen näkyy maalipinnassa

Solkiin ja muihin kiinnityslaitteisiin on kiinnitettävä erityistä huomiota (kuva 6.24).

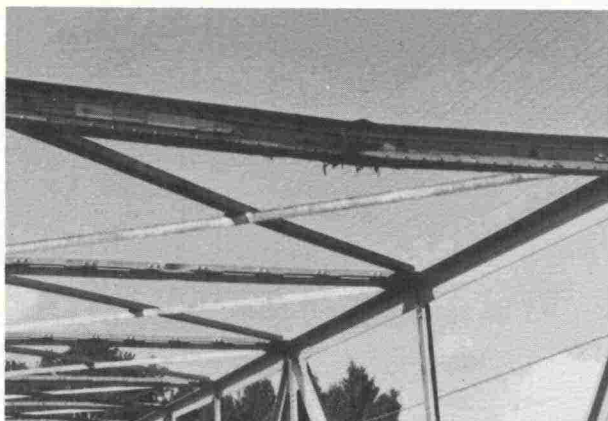
Kuva 6.25. Törmäyksessä vääntynyt ristikkosilan porttaalin yläpoikkiseide

Teräksisissä ristikkosilloissa esiintyy törmäysvaurioita, koska useimpien siltojen alkukukorkeus on rajoitettu. Törmäykset kohdistuvat ensisijaisesti porttaalin yläpoikkiseiteeseen (kuva 6.25), mutta myös nurkkalevyt ja muut sauvat saattavat vaurioitua.

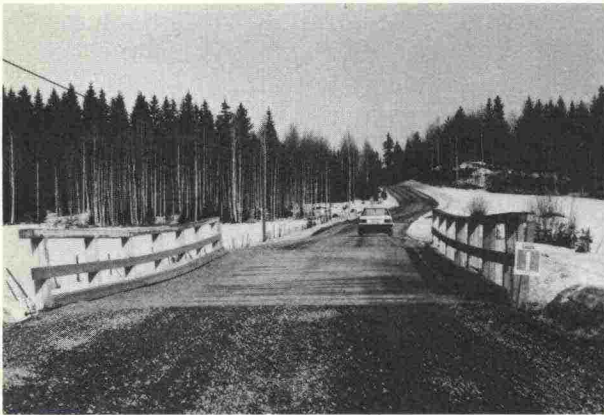
Kuva 6.26. Pysyvä taipuma puusillan päällysrakenteessa

Puusiltojen pitkiä jäniteitä on syytä tarkkailla taipuman avulla (kuva 6.26). Taipumamittaukset tehdään sekä lepotilassa että kuormitettuna.

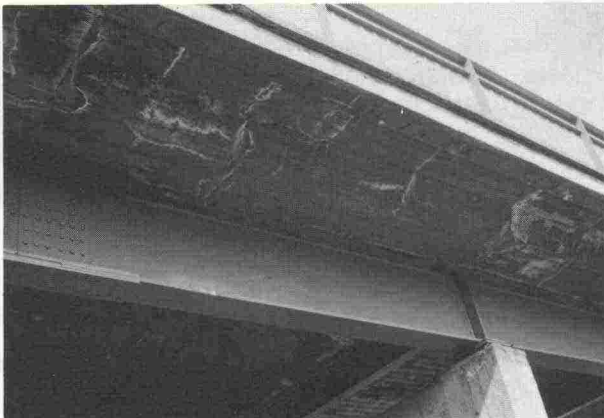
Kuva 6.27. Kansilaatan vesivuoto

Vesi suotautuu vedenjohtolaitteiden ulkopuolitse taikka kansilaatan läpi harvaksi jääneistä kohdista tai halkeamista (kuva 6.27). Mastiksieristysten läpi päässyt vesi valuu yleensä pois paineentasausputkista.

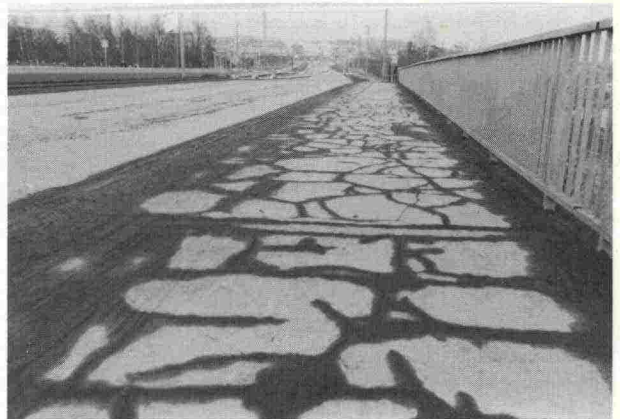
Kuva 6.28. Verkkohalkeamaa päällysteessä

Jos päällysteessä on kauttaaltaan tai paikallisesti halkeamia, ovat myöskin alapuoliset kannen pintarakenteet melko varmasti vaurioituneet (kuva 6.28). Kysymyksessä on jäätymisvaurio, joka aiheutuu useimmiten siitä, että vesi ei pääse poistumaan vedeneristuksen päältä. Joskus syynä on alustastaan irti olevan suojabetonin murtuminen.

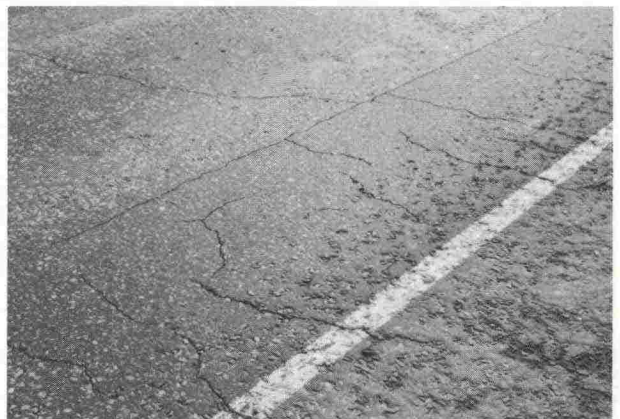
Kuva 6.29. Valuasfaltti halkeilee jos suhteitus on virheellinen

Asfaltti- tai valuasfalttipäällysteessä olevat yksittäiset halkeamat johtuvat joko päällysrakenteen taipumisesta tai asfaltin suhteitusvirheestä (kuva 6.29).
